# 令和 6 年能登半島地震での放射線課における災害対応の振り返りと課題

赤坂正明

恵寿総合病院 放射線課

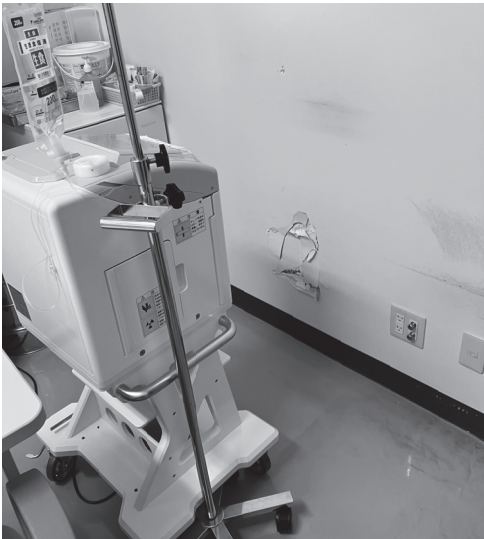
写真1 FDG 投与機による壁の破損写真

しかし PET-CT 検査の際、放射性医薬品を投与するための FDG ( $^{18}\text{F}$  - fluorodeoxyglucose) 投与機は、重量が 180 kg あり横に倒れて壁に穴を開けた（写真 1）。当時院内にいたりハビリススタッフ 5 人がかりで苦労の末起こし上げた。機器の状態に問題は無かったが、付帯する点滴棒が破損した。重量物であるほど固定をしっかりさせる必要性を改めて認識させられた。PET-CT 検査については通常診
