# 令和 6 年能登半島地震での放射線課における災害対応の振り返りと課題

赤坂正明

恵寿総合病院 放射線課

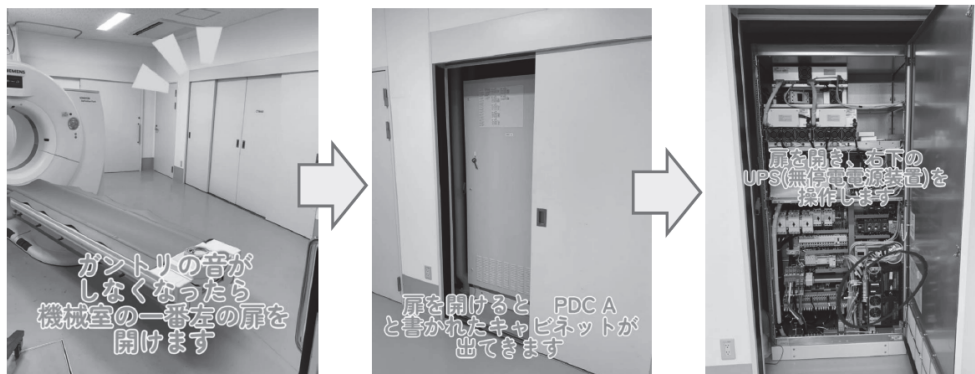
図 1-① 停電時対応動画マニュアル

- ・手順やスイッチの場所がわかりづらい
- 一連の流れがわかる動画で作成

スイッチの場所や  
動線がわかりやすい！

これを踏まえて放射線課では、災害時の停電時対応の動画マニュアルや災害時避難誘導のためのアクションカードを新たに作成した（図 1）。今後は定期的な避難誘導訓練なども行うことで、平日日中帯での災害時への迅速な対応に繋げられればと考える。
